INFORME TÉCNICO
SERVICIO FERROVIARIO OUTSOURCING
CAP

ENTREGA DE EQUIPOS

Locomotora 802

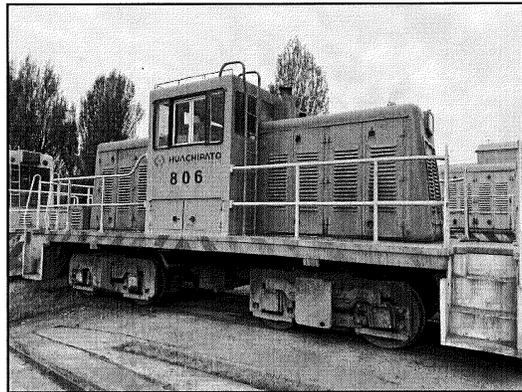
Locomotora 806

NOTA:- PERDIDA DE ACEITE X SELLO DEL CIGUEÑAL DCLANZERO.
DE LA PLANTA #2

ESTADO BOGGIES :- DESGASTE DE ESLATRAS EN CAJA
DE RODAMIENTOS
- DESGASTE EN CAJA GUÍA.
- ESTADO BOGGIE (REGULAR)

- Se repara generador principal de planta 1 y se realiza nueva alineación con sistema motriz en diciembre del 2023.
- Se repara generador principal planta 1 16-04-2024

- Reparación general de boguie el 14-06-2023
 - o Se cambian motores de tracción reparados.
 - o Se instalan 2 sprockets y cadenas a las dos plantas.
 - o Se cambian suples de pedestal.

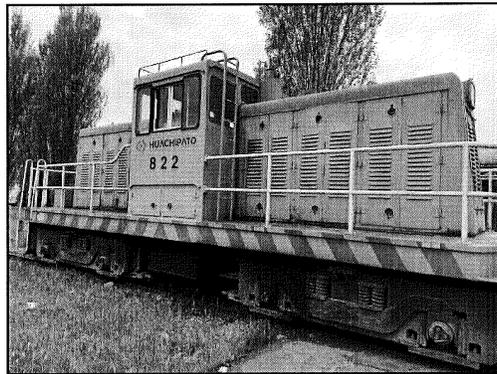
Locomotora 822

NOTA: - BOGIES EN PERFECTAS CONDICIONES
 - AMBAS PLANTAS 1 y 2 NO PRESENTAN PERDIDAS DE ACEITE
 - PARTE SIN PROBLEMA AMBAS PLANTAS

- Se cambia bomba de agua en julio del 2024 por falla.
- Reparación de compresor planta 2 en abril del 2023.
- Cambio de inyectores en diciembre del 2023.
