INFORME TÉCNICO
SERVICIO FERROVIARIO OUTSOURCING
CAP

ENTREGA DE EQUIPOS

Locomotora 802

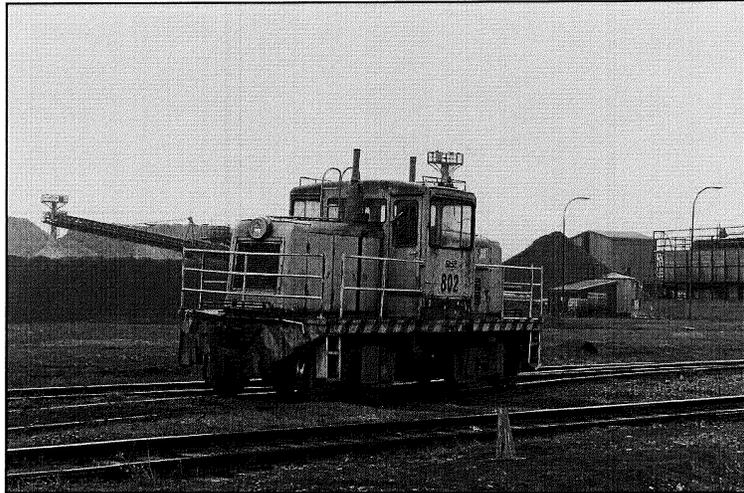
Locomotora se encuentra fuera de servicio desde noviembre del 2022.

Planta 1:

- Falta motor tracción
- Motor diesel completo y operativo.
- Cabina completa

Planta 2:

- Falta caja de transmisión y motor tracción.
- Motor diesel completo y operativo.

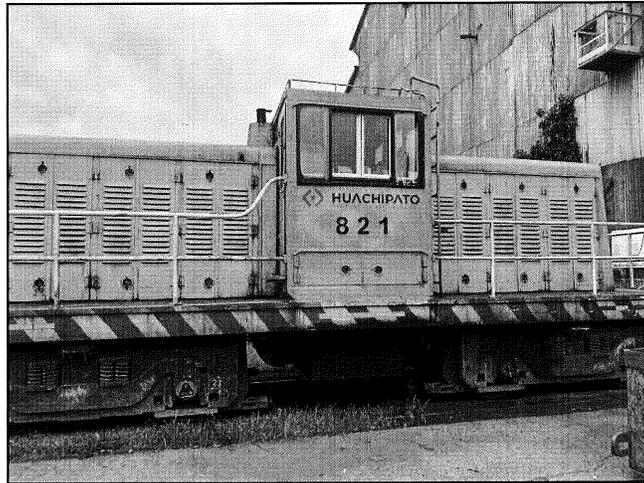
- Se cambia alternador de control de 24v en marzo del 2024.
- Se repara radiador de planta 2 en octubre del 2023.
- Se repara turbo de planta 1 en marzo de 2023.

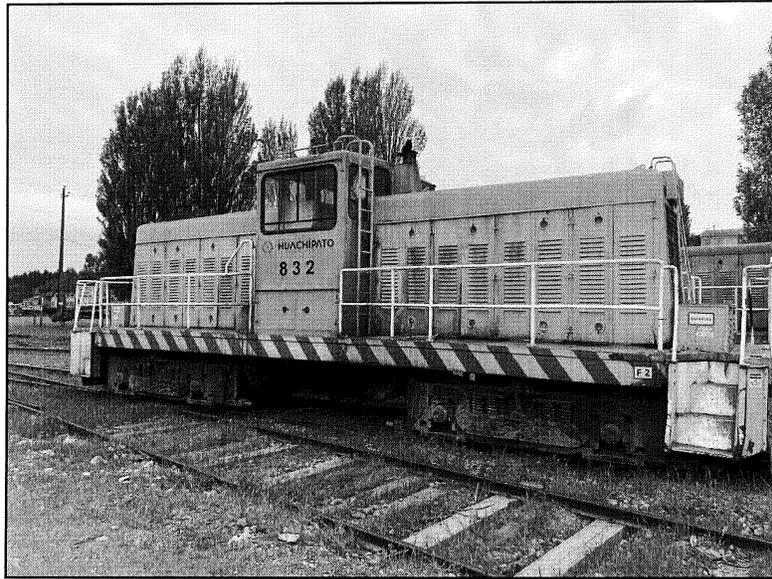
- Se realiza cambio de bomba inyectora por falla en marzo del 2023.
- Reparación de circuito de combustible en agosto del 2023.
- Se realiza cambio de resortes de boguies y ajuste de enganche en julio 2023.
